## **Bebauungsplan „Westlich der Kirchstraße“**

### **Fachbeitrag Artenschutz**

**Wagner + Simon Ingenieure GmbH**  
INGENIEURBÜRO FÜR UMWELTPLANUNG

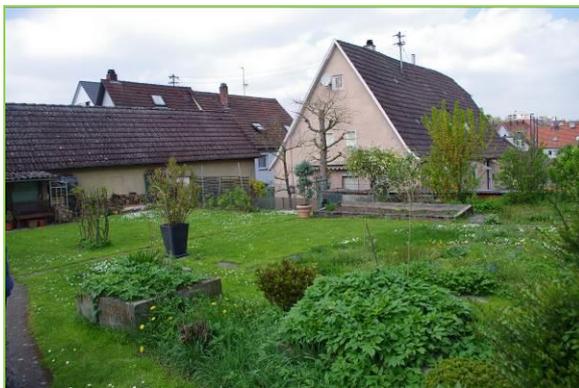
Zwischen den Gebäuden befinden sich sechs Gartengrundstücke. Die am nördlichsten gelegene Gartenfläche (Flst. Nr. 34) besteht aus einem Zierrasen, der an den Gebietsrändern von einigen Sträuchern ergänzt wird. Auf dem Rasen stehen drei Laubgehölze, die kleine Astlöcher aufweisen. An einem Baum hängt sowohl ein Nistkasten für Höhlenbrüter als auch ein kleines Vogelfutterhäuschen.

**Abb. 3:** Nördlicher Teil der Flst. 34 und 25

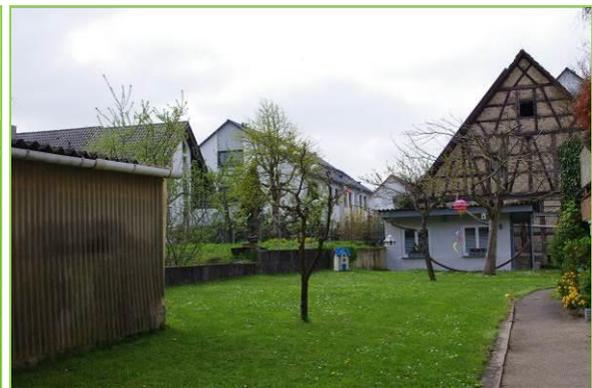
**Abb. 4:** Südlicher Teil, Flst. 34 & 25 mit Scheune

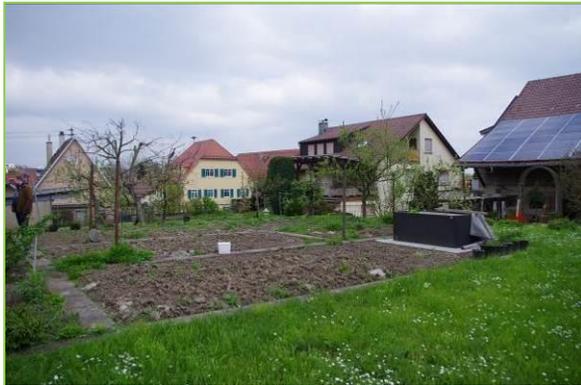
Südlich grenzt ein weiterer Hausgarten an (Flst. 34/1), der zur einen Hälfte als Nutzgarten mit drei größeren Beeten und zur anderen Hälfte als Zierrasenfläche genutzt ist. Auch hier wachsen einige Sträucher, die jedoch keine Höhlen- oder vergleichbaren Strukturen aufweisen. Lediglich ein Obstbaum im südöstlichen Eck der Fläche weist ein sehr kleines Astloch auf. An der dazugehörigen Scheune hängt auf der Westseite ein Höhlenbrüterkasten sowie ein Insektenhotel,

auf der Ostseite des Gebäudes, die zur Kirchstraße hin ausgerichtet ist, hängen zwei Nisthilfen für Mehlschwalben.

**Abb. 5:** Gartenfläche auf dem Flst. 34/1.

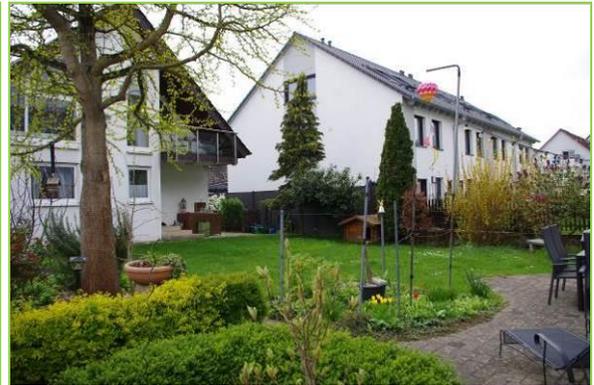
Westlich von diesem Gartengrundstück befindet sich eine weitere Gartenfläche auf dem Flst. 23/2. Neben einem Zierrasen, einigen kleineren Sträuchern und Blumenbeeten sticht vor allem der Ginkgo heraus, der an der östlichen Grenze des Gartens steht. Im Stammbereich weist der Baum mehrere kleine Astlöcher auf. Auch in diesem Garten hängt neben mehreren Insektenhotels ein Nistkasten für Höhlenbrüter.

**Abb. 6:** Gartenfläche auf dem Flst. 23/2.

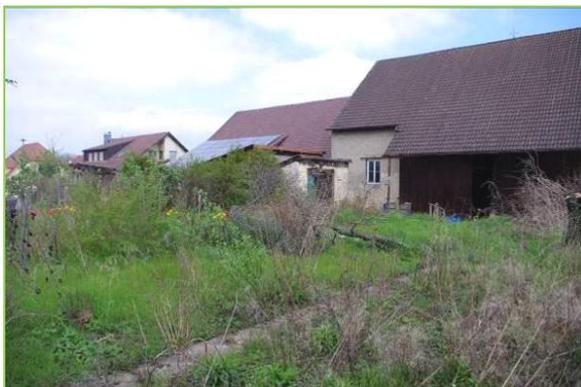
Das nächste Gartengrundstück weiter südlich (Flst. 23/3) ist verwildert. Auf der Fläche wurden bereits früher Gehölze gefällt und liegengelassen. Die abgestorbenen Reste von Stauden stehen noch auf der Fläche. Im Osten der Fläche steht ein offenes, kleines Gartenhäuschen, an dem zwei Nistkästen - einmal mit rundem Einflugloch und einmal mit zwei ovalen Einfluglöchern - hängen. Ein kleiner Schutthaufen liegt herum.

**Abb. 7:** Garten auf dem Flst. 23/3 mit Scheune

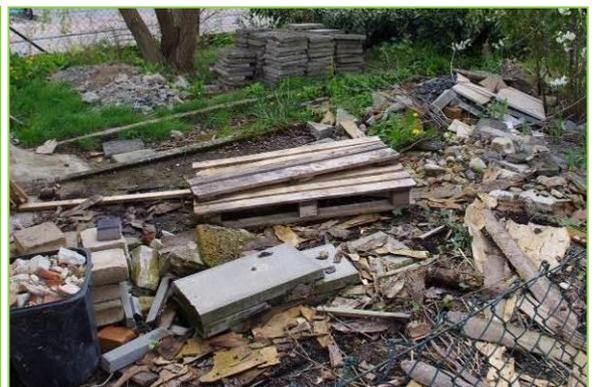
Im Süden schließen noch zwei kleine Garten- bzw. Grünflächen an (Flst. 35/1 und 35/2). Auf den Wiesen- bzw. Rasenflächen stehen junge Gehölze (u.a. Kirsche). Es liegen Baumaterial und Paletten herum.

**Abb. 8:** Bauschutt auf dem Flst. 35/1.

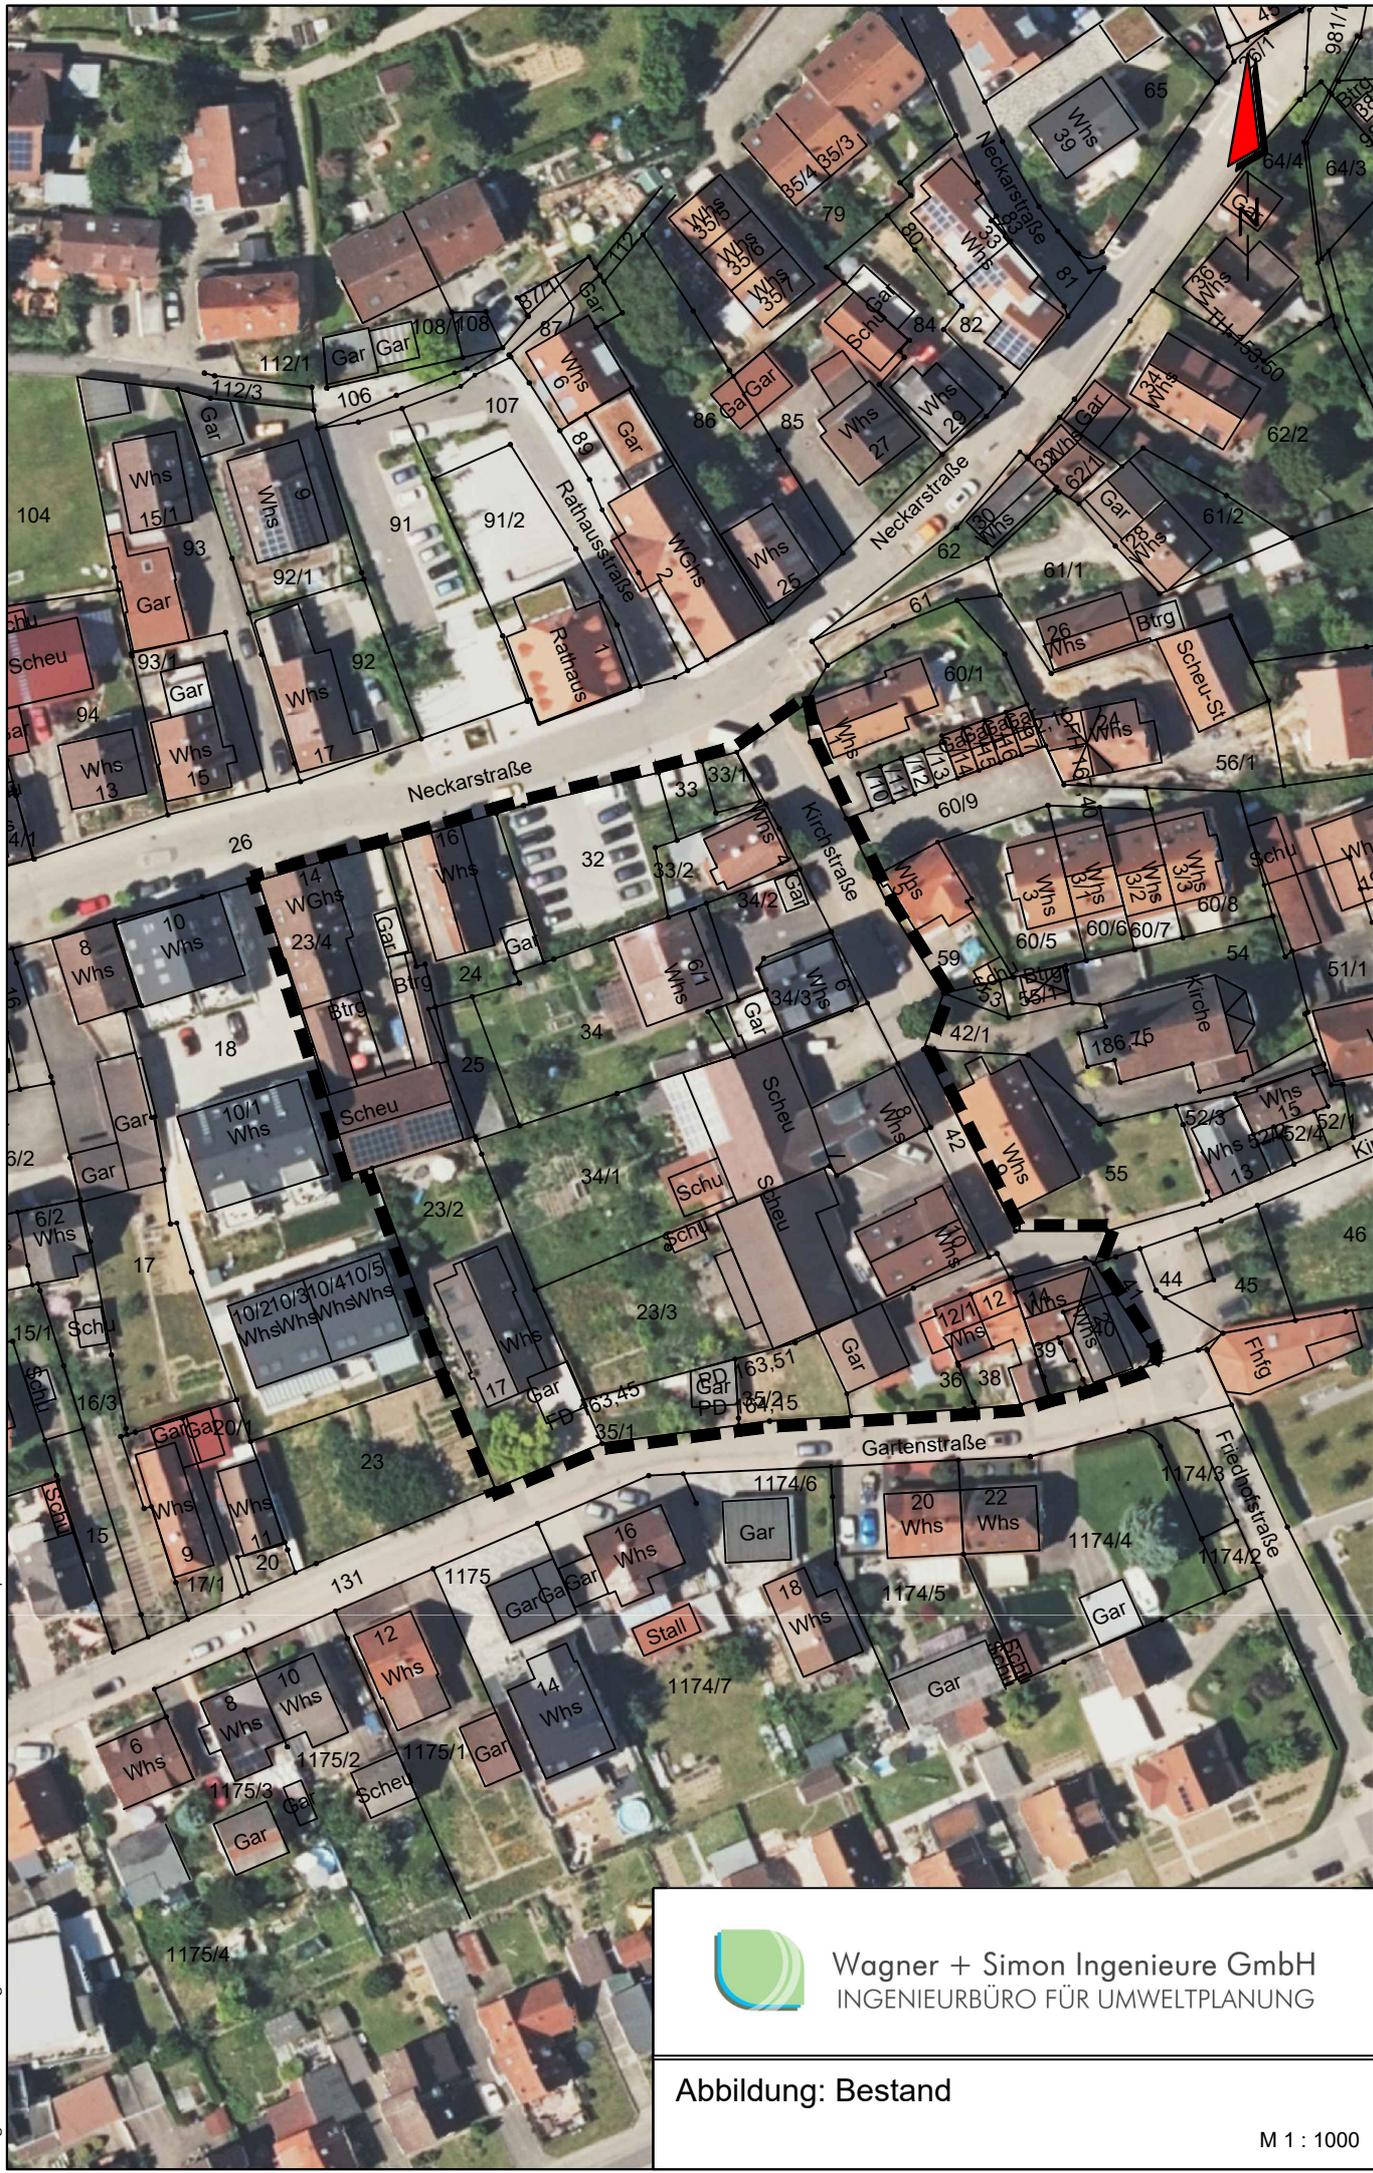
Abbildung: Bestand

Die Abbildung auf der nächsten Seite zeigt den Bestand im Luftbild.

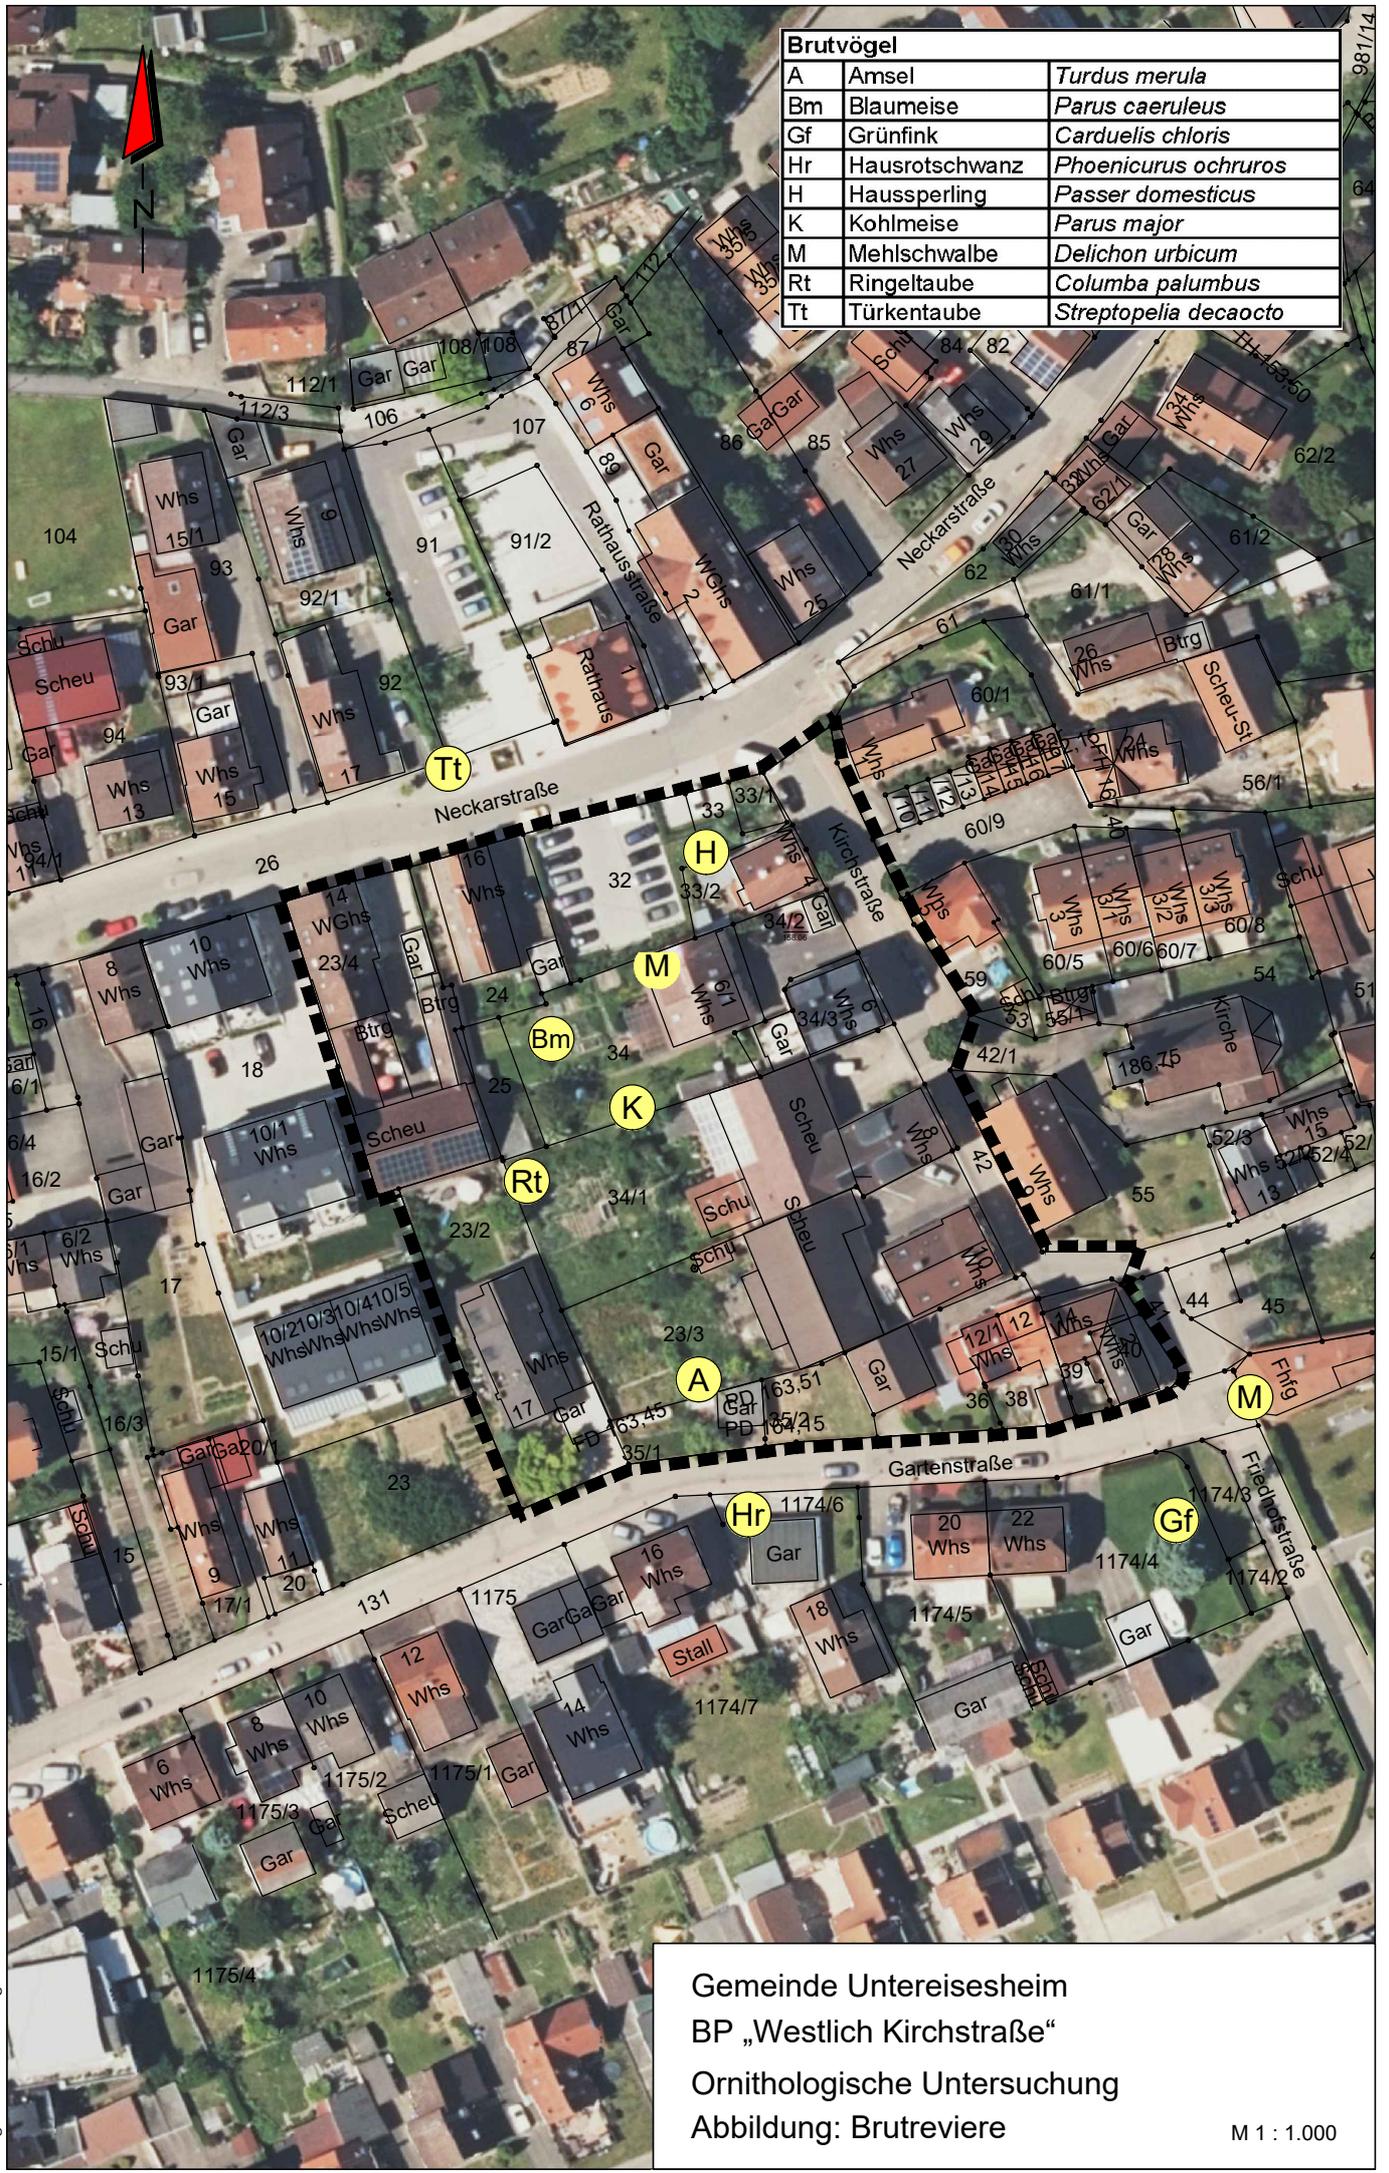
Gemeinde Untereisesheim  
 BP „Westlich Kirchstraße“  
 Ornithologische Untersuchung  
 Abbildung: Brutreviere

Die Ergebnisse der Ornithologischen Untersuchung sind in der Tabelle im Anhang und in der nachfolgenden Brutrevierkarte dargestellt.

Bei den Brutvögeln handelte es sich um die Höhlenbrüter *Blaumeise* und *Kohlmeise*, um die Gebäudebrüter *Hausrotschwanz*, *Hausperling* und *Mehlschwalbe* sowie um die Freibrüter *Amsel*, *Grünfink*, *Ringeltaube* und *Türkentaube*. Für die Mehlschwalbe sind am Wohnhaus Kirchstraße 6/1 zwei Nisthilfen angebracht, die in 2022 mit hoher Wahrscheinlichkeit belegt waren (Kotspuren). Weitere Mehlschwalben brüten südöstlich außerhalb.

Zur Wahrung der ökologischen Funktion der Fortpflanzungs- und Ruhestätten werden daher an Gebäuden oder Bäumen im Umfeld vorsorglich

- 4 Nisthöhlen mit 26 mm Fluglochweite
- 2 Sperlingskoloniehäuser und
- 2 künstliche Mehlschwalbennester (auch Umhängen der Nester aus dem Geltungsbereich außerhalb der Brutzeit möglich)

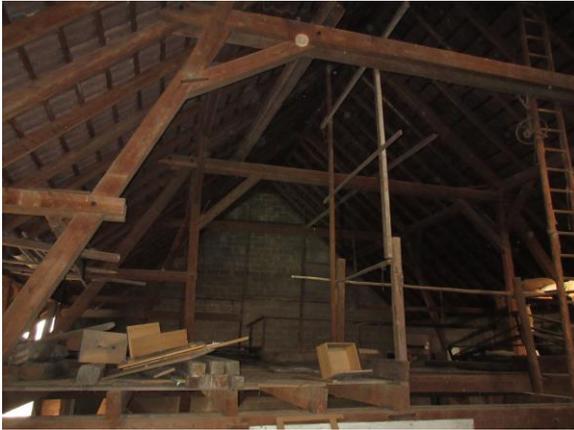
**Foto 1:** Kirchstraße 10 (südlicher Teil der Scheune)

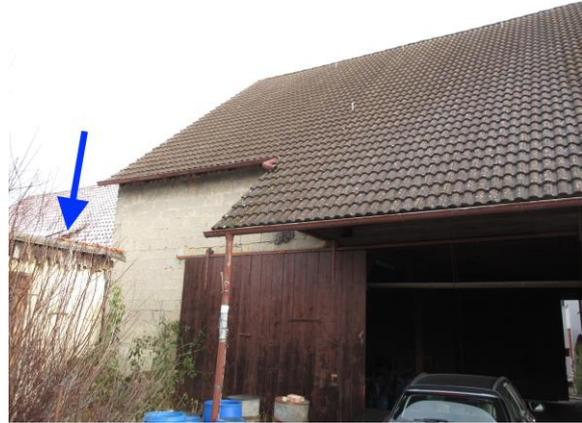
**Foto 2:** Kirchstraße 10 (Anbau)

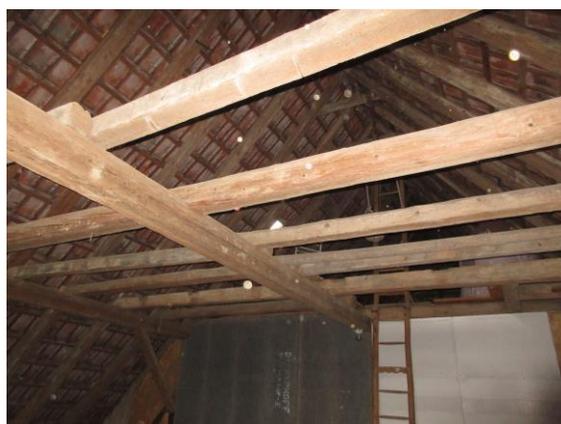
**Foto 2:** Neckarstraße 14 (Dachstuhl)

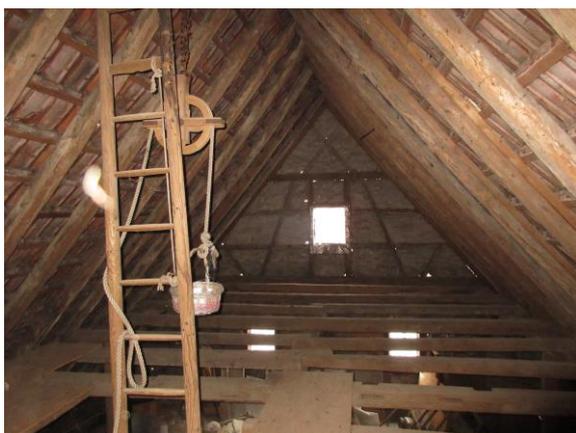
**Foto 3:** Neckarstraße 14 (östliche Giebelwand)

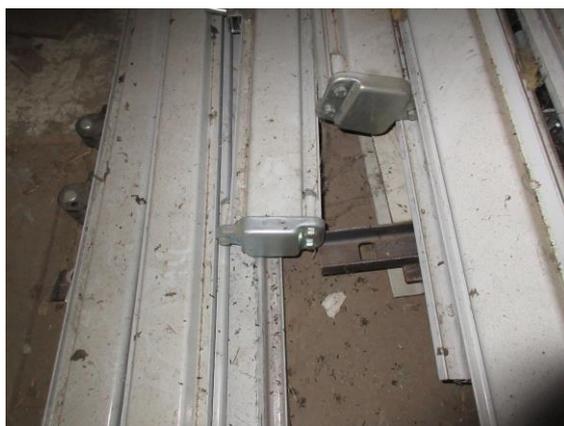
Im Dachstuhl des Gebäudes Neckarstraße 14 gab es kleine Ansammlungen von Kot der Zwergfledermaus, die auf einen Hangplatz hindeuten, der gelegentlich nachts von einer Fledermaus aufgesucht wird. Für eine Übertagung ist der Bereich nach gutachterlicher Aussage zu hell. Die Spalten, die außen am Gebäude in beiden Giebelwänden vorhanden sind, wurden mittels Ausflugsbeobachtungen kontrolliert. Hierbei ergab sich kein Hinweis auf eine Nutzung.

**Foto 4:** Neckarstraße 14 (Kotansammlung)

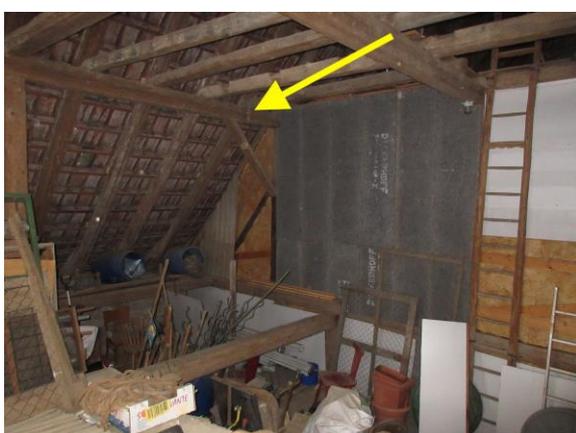
**Foto 5:** Neckarstraße 14 (Hangplatz)

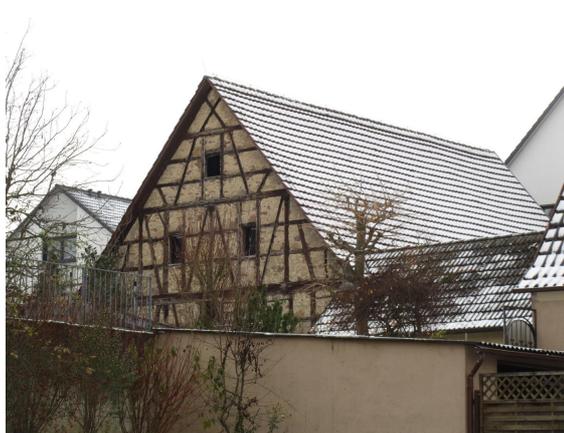
**Foto 6:** Neckarstraße 14 (östlicher Giebel)

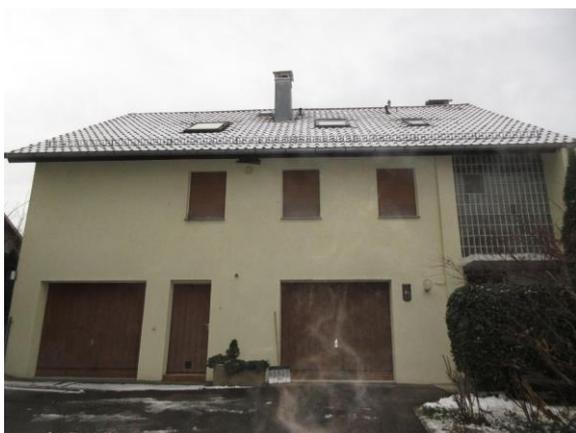
<p><b>Kirchstraße 6/1 (Wohnhaus)</b> <b>(Foto 7)</b></p>	<p>Ziegeldach. Der untere Teil des Dachstuhls ist ausgebaut. Zugang zur Dachspitze über eine Deckenluke / Bodentreppe.</p> <p>Die Dachfläche ist mit Glaswolle und Styroporplatten isoliert worden, die aber teilweise lose herabhängen <b>(Foto 8)</b>. In dem sehr niedrigen Dachraum ist es trotz einer Dachluke überwiegend dunkel. Potenzielle Hangplätze zwischen den Dachziegeln und der Isolierung. Von außen sehen die Dachfläche und der First allerdings dicht aus, so dass für Fledermäuse vermutlich keine Einflugmöglichkeiten bestehen. <b>Keine Hinweise auf eine Nutzung durch Fledermäuse.</b> Auf Höhe der Dachluke liegen auf dem Dachboden <b>drei tote junge Sperlinge (Foto 9)</b> Weder von innen noch von außen war erkennbar wie die Jungvögel in den Dachstuhl gelangt sind.</p> <p>Außen am Gebäude: Potenzielle Hangplätze für Fledermäuse hinter den Ortgangziegeln. Die Rollladenkästen sind vermutlich nicht geeignet (während der Kontrolle waren alle Läden heruntergelassen). Auf der Ostseite befinden sich <b>zwei Nisthilfen für Mehlschwalben, die genutzt wurden (viel Vogelkot an den beiden Einfluglöchern)</b>.</p>

**Foto 7:** Kirchstraße 6/1 (Ostseite)

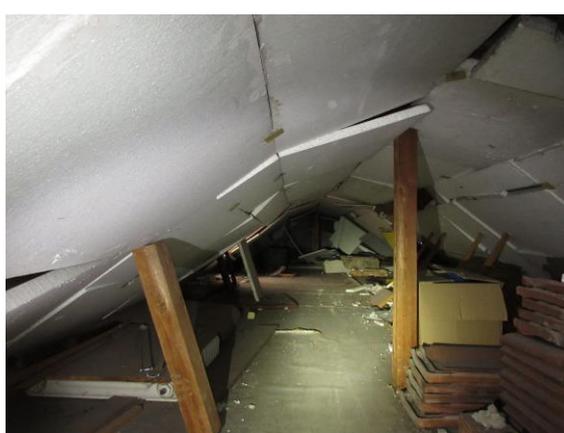
Der Dachstuhl des Wohnhauses Kirchstraße 6/1 bietet mit Spalten hinter den Ortgangziegeln potenzielle Hangplätze, Hinweise auf ein Vorkommen von Fledermäusen gab es aber weder bei einer Kontrolle von innen noch bei den nächtlichen Erfassungen von außen.

**Foto 8:** Kirchstraße 6/1 (Dachstuhl)

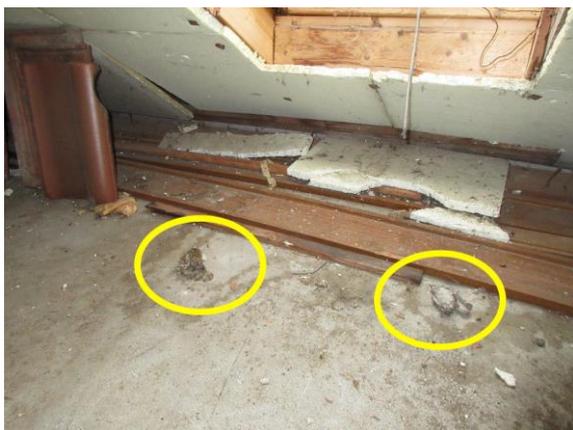
**Foto 9:** Kirchstraße 6/1 (tote junge Sperlinge)

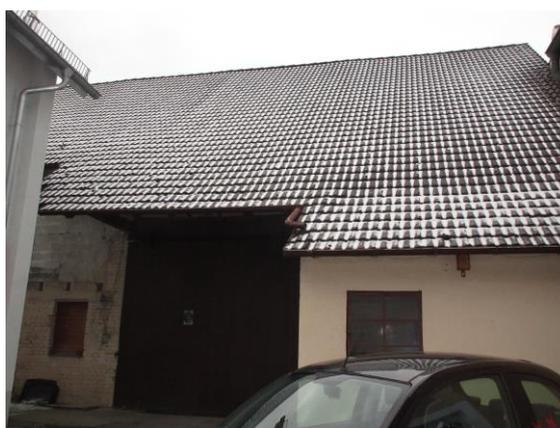
<p><b>Kirchstraße 10 (Scheune)</b> <b>(Foto 10)</b></p>	<p>Sehr große und geräumige Scheune <b>(Foto 11)</b>. Ziegeldach. Die Dachfläche sieht dicht aus. Im First Lichteinfall über Ritzen.</p> <p>Die Scheune ist für Fledermäuse gut zugänglich (breite horizontale Spalten an den unteren Dachrändern, Einflugmöglichkeiten im Bereich der Scheunentore). Wenn die Scheunentore offen stehen, ist es in der Scheune relativ hell.</p>

**Foto 10:** Kirchstraße 10 (Ostseite)

*Der Abriss der Scheunen und sonstigen Gebäude sollte nur im Winterhalbjahr von Oktober bis Februar erfolgen. Außerhalb dieses Zeitraums ist ein Abriss der Gebäude nur möglich, wenn anhand einer Kontrolle des abzureißenden Gebäudes bzw. Gebäudeteils durch einen Fachgutachter eine aktuelle Quartiernutzung durch Fledermäuse ausgeschlossen werden kann.*

Insbesondere mit der Scheune auf dem Grundstück Kirchstraße 10, die voraussichtlich auch zeitnah abgebrochen wird, gehen Tagesquartiere von Einzeltieren (vermutlich Männchen) der Zwergfledermaus und der Kleinen Bartfledermaus oder der Brandtfledermaus verloren. Die Tiere nutzen mehrere Quartiere und wechseln diese regelmäßig (vgl. Gutachten). Es ist daher durchaus möglich, dass auch bei einem Abbruch der Scheunen die ökologische Funktion der Ruhestätten (Fortpflanzungsstätten sind nicht betroffen) im räumlichen Zusammenhang weiterhin erfüllt ist.

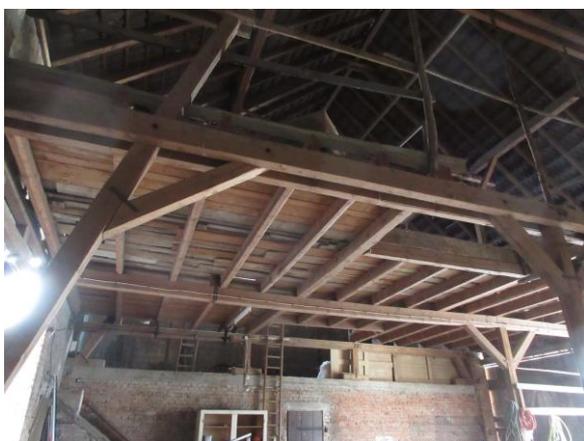
Die Scheune auf dem Grundstück Kirchstraße 10 wird von Einzeltieren der Kleinen Bartfledermaus oder der Brandtfledermaus (*Myotis mystacinus / brandtii*)<sup>1</sup> und einer Zwergfledermaus (*Pipistrellus pipistrellus*) gelegentlich als Tagesversteck/Tagesquartier genutzt.

**Foto 11:** Kirchstraße 10 (Blick in die Scheune)

Vorsorglich werden an oder in zu erhaltenden Gebäuden im Geltungsbereich oder an Gebäuden im Umfeld mindestens

- 5 Fledermausflachkästen
- 5 Fledermaushöhlen (*die auch winterquartierstauglich sind*)

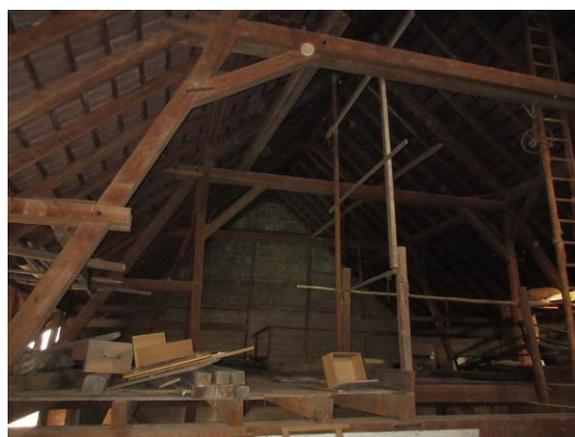
**Foto 12:** Kirchstraße 10 (Zwischenboden)

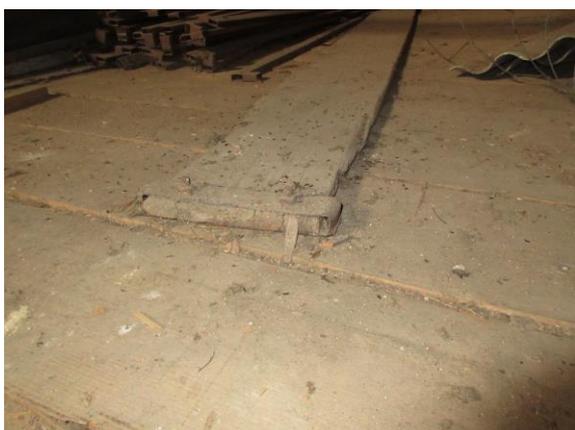
Im Dezember 2022 wurde daher eine Untersuchung der Gebäude durch eine Fledermausgutachterin<sup>1</sup> vorgenommen (Bericht siehe Anlage). Dabei wurde anhand von kleinen Kotansammlungen festgestellt, dass die Scheunen Kirchstraße 10 und Neckarstraße 14 offenbar gelegentlich von Fledermäusen aufgesucht werden. Hinweise auf ein Wochenstubenquartier gab es nicht. Die Kotanalyse ergab, dass es sich um *Zwergfledermäuse* handelt.

**Foto 13:** Kirchstraße 10 (Kotansammlung)

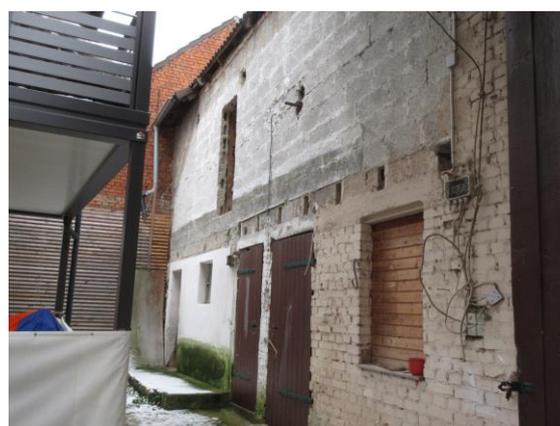
**Foto 14:** Kirchstraße 10 (Ostseite)

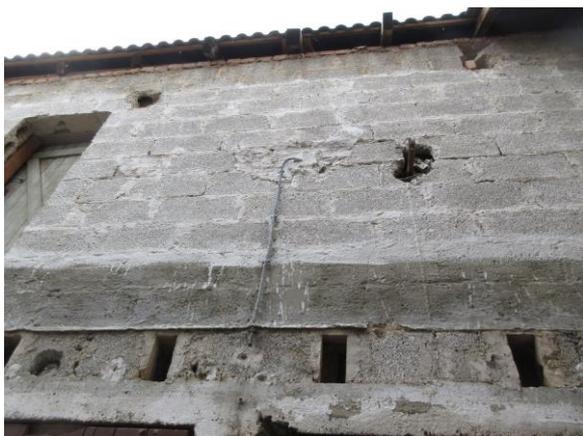
An den Außenwänden wurden Spalten in Hohlblocksteinen festgestellt, die grundsätzlich geeignete Quartierstrukturen darstellen. Hinweise auf eine Nutzung gab es nicht, eine Quartiersnutzung konnten aber auch nicht ohne Weiteres ausgeschlossen werden.

**Foto 15:** Kirchstraße 10 (Mauerlöcher)

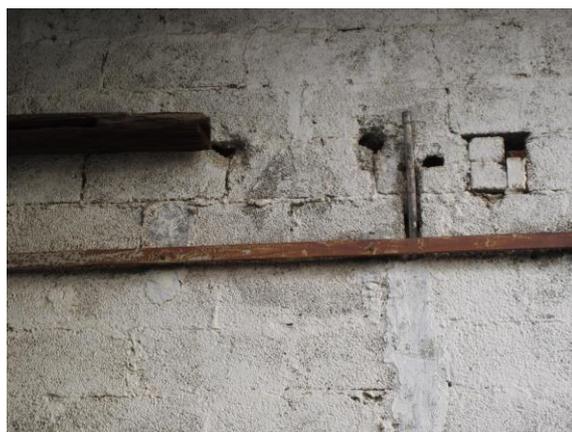
**Foto 16:** Kirchstraße 10 (Mauerlöcher Westseite)
